# Kupplung erneuern, überarbeiten

Von Roso

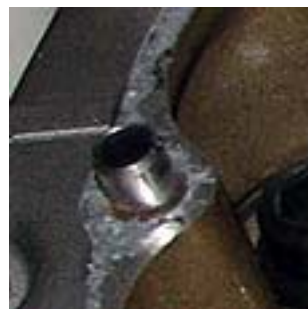
*Achtung:* Meistens hat sich die Dichtung festgeklebt und will nicht ab.

Im Deckel sitzen noch zwei aufgebohrte Passhülsen - also bitte nicht einen Schraubendreher als Meißel benutzen, um den Deckel abzukriegen. Wenn die Dichtfläche erst vermacht ist, bekommt man das Getriebe nur mit Mühe wieder dicht.

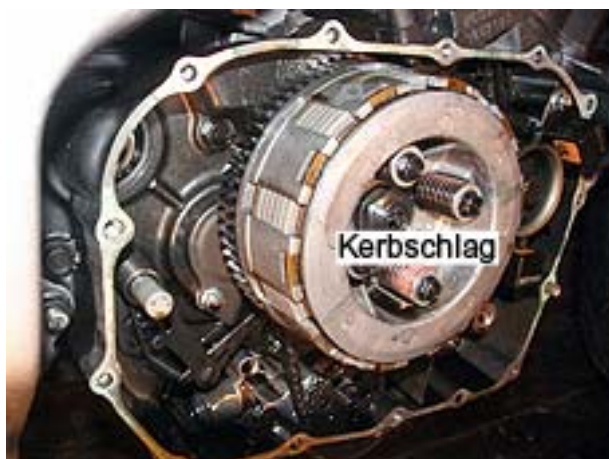
Ist der Deckel ab, den Bowdenzug aushängen und zur Seite drücken. Es kann schon mal vorkommen, dass eine Passhülse hinunterfällt. Bei den Motoren mit einer außen liegenden Ölsteigleitung sitzt da noch eine Ölblende (im Bild: X); das ist ein kleines Röhrchen mit einem Dichtungsring.

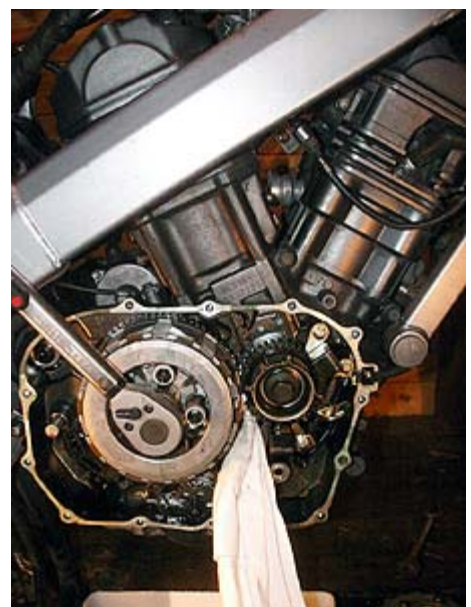
Die Mutter (SW27) hat einen Bund, der mit einem Kerbschlag (Körnerpunkt) versehen wurde. Das dient als Schraubensicherung. Dieser muss aufgebogen werden, sonst würde er beim Lösen das Gewinde beschädigen.

Wie auf dem Foto zu sehen ist, kann man einen fussel-freien Lappen zwischen die Zahnräder klemmen, um die Mutter zu lösen. Da die Mutter mit 130 Nm angezogen wird, funktioniert das nur bei einer Kupplung, die nicht durchrutscht.

Alternativ Schlagschrauber oder ein Spezialwerkzeug benutzen.

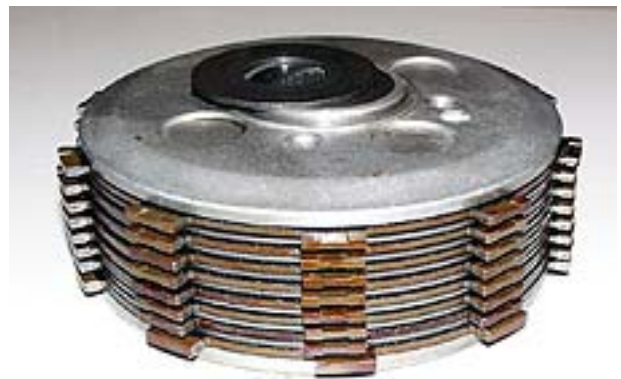
Die NTV-Kupplung besitzt zwei verschiedene Reiblamellen.

1 Stück

2,7 mm dick, Verschleißgrenze 2,3 mm, und

7 Stück

3,0 mm dick, Verschleißgrenze 2,6 mm

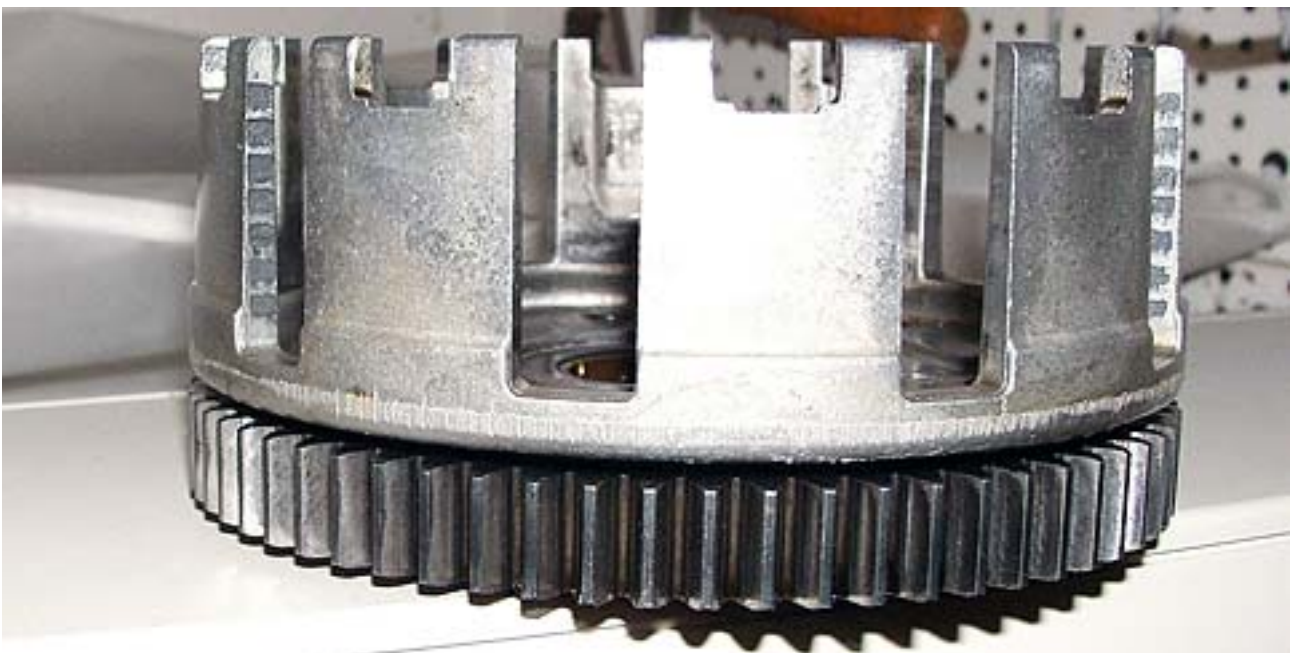
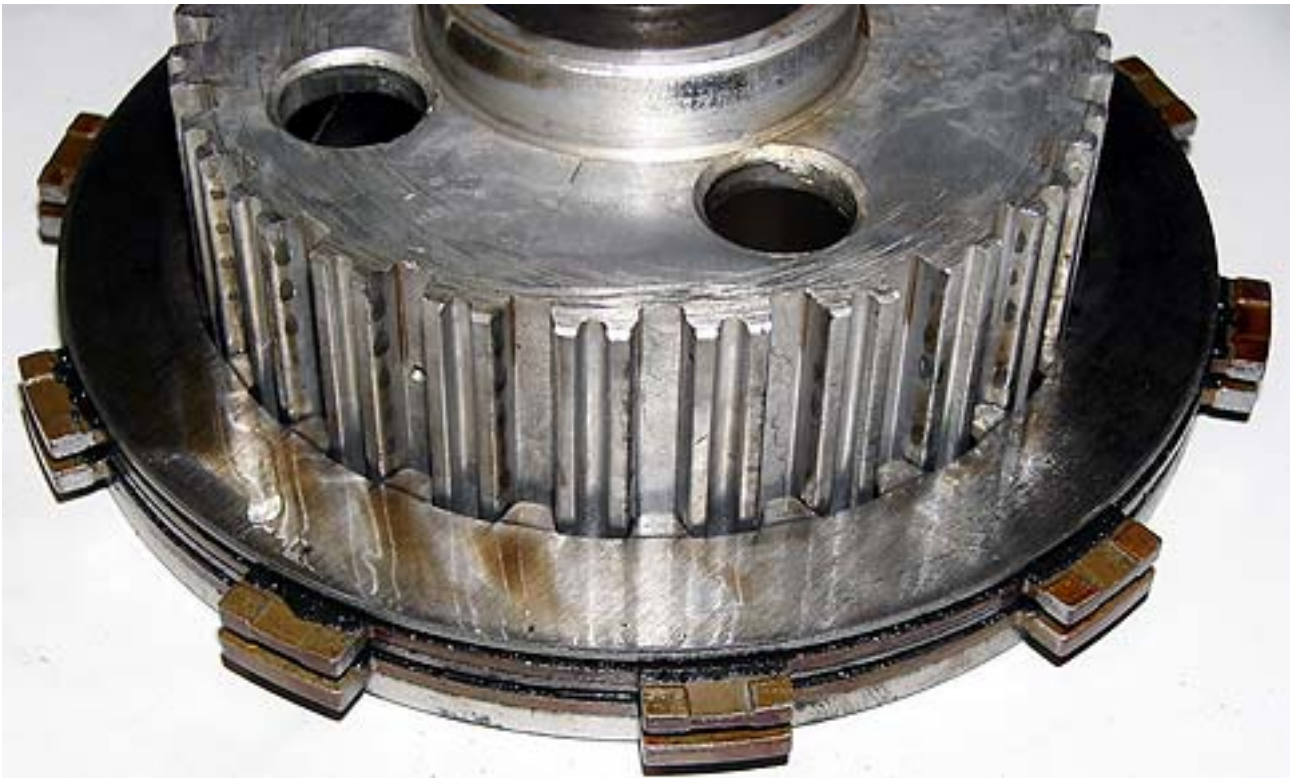
Bild unten zeigt deutlich, wie sich die Reiblamellen in den Kupplungskorb eingearbeitet haben. Diese „Macken“ sind dafür verantwortlich, dass sich der Leerlauf schlecht finden lässt.

Für den Kupplungskorb habe ich mir einen Halter gebaut, welchen ich in den heimischen Schraubstock gespannt habe, um die Stege mit feinem Schmirgelleinen abzuziehen.

Da der Kupplungskorb aus Aluminium besteht, ist ein wenig Vorsicht geboten - schnell hat man zuviel weggenommen. Der Umgang mit einer Feile sollte gekannt sein.

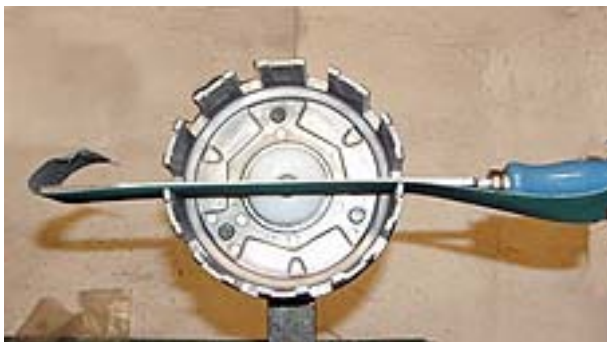
Im Gegenstück, dem Kupplungsträger, sieht man die gleichen „Macken“ von den Stahllamellen.

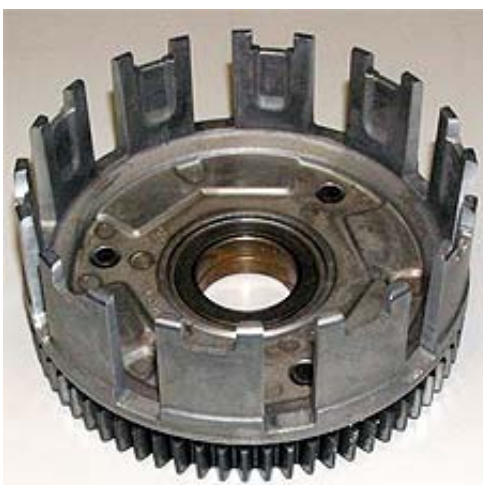
Bild ganz links:  
fertiger Korb

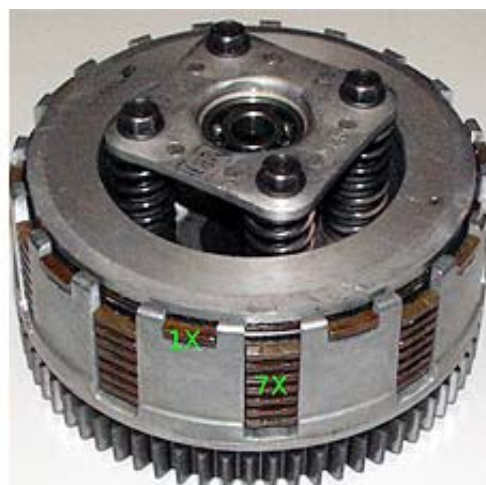
Bild links: fertiges Paket

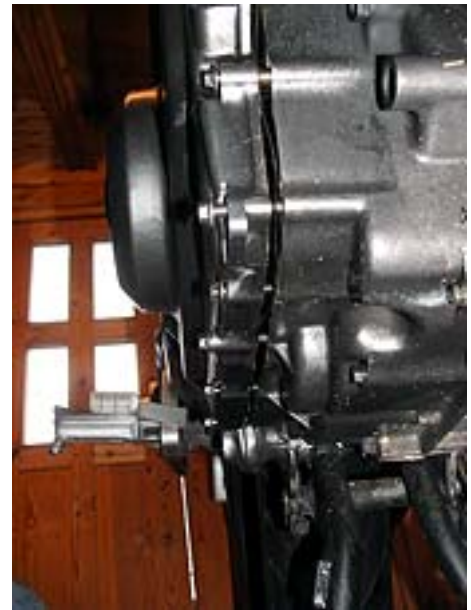
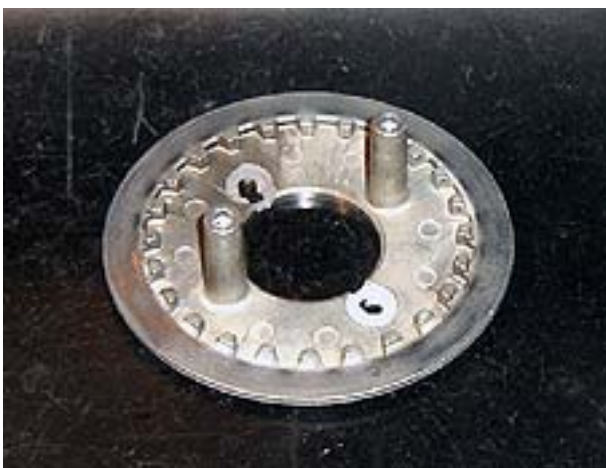
Vor kurzem habe ich erfahren, dass es schon zweimal Probleme mit der Halteplatte gegeben hat. Bitte kontrolliert auch hier auf Haarrisse oder angebrochene Bolzen.
