Kraftübertragung prüfen Teil 2

Getriebschäden waren über viele Jahre hinweg recht selten, tauchen aber seit einiger Zeit wieder verstärkt auf.

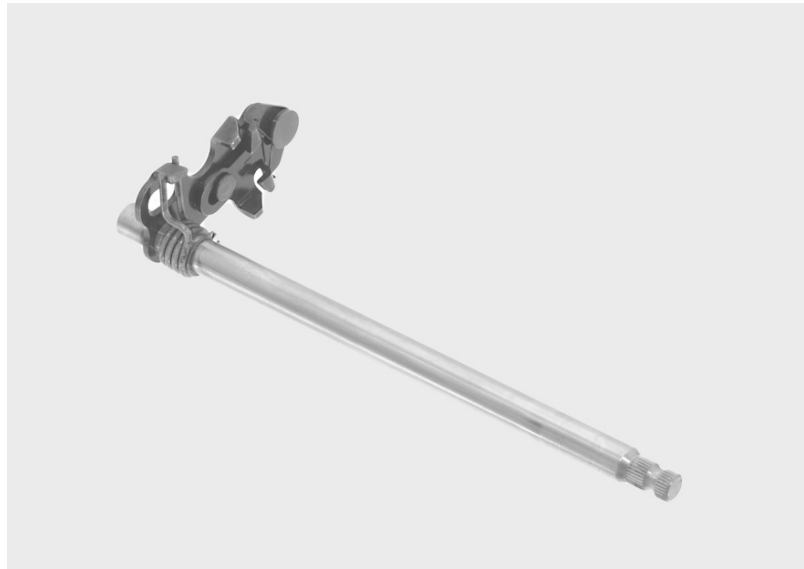
Da der Schaltautomat bei vielen Motorrädern auf der Kupplungsseite rechts montiert ist, der Schalthebel jedoch auf der linken Seite angebracht ist, sind beide Teile mit einer Welle verbunden (Bild 002).

Schwergängige Getriebe können entstehen, wenn z.B. durch einen Sturz diese Schaltwelle verbogen ist. Ein weiterer Grund für ein schwer schaltbares Getriebe kann auch ein defektes Lager am Ausgang der Schaltwelle sein.

Hier kommt meist ein Nadellager, bei preiswerteren Fahrzeugen auch eine einfache Gehäusebohrung zum Einsatz. Schmutz oder Lagerschaden an dieser Stelle führen zu einem erhöhten Kraftaufwand und damit zu einer ungenauen Schaltung.

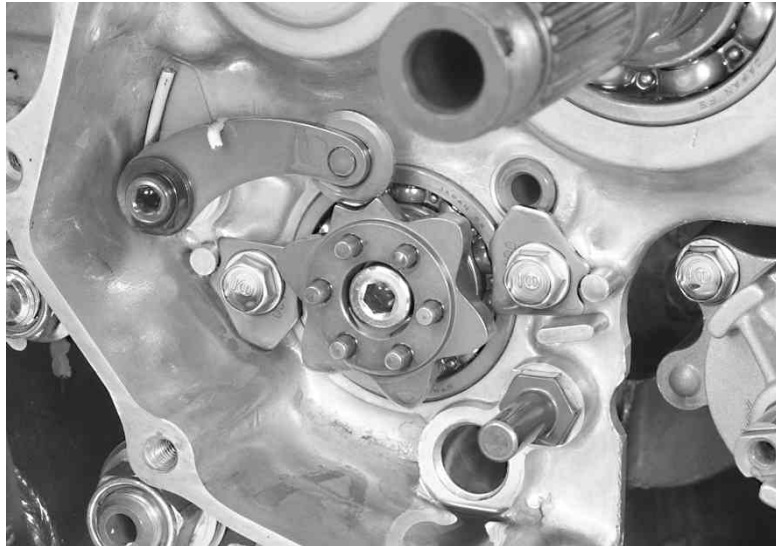
Über eine federbelastete Rolle wird die Schaltwalze über eine Kurvenlaufbahn gegen ungewolltes Verdrehen arretiert (Bild 004).

Am wahrscheinlichsten ist ein Bruch der Feder am Arm, sehr selten sind Verschleißspuren auf der eigentlichen Kurvenlaufbahn.

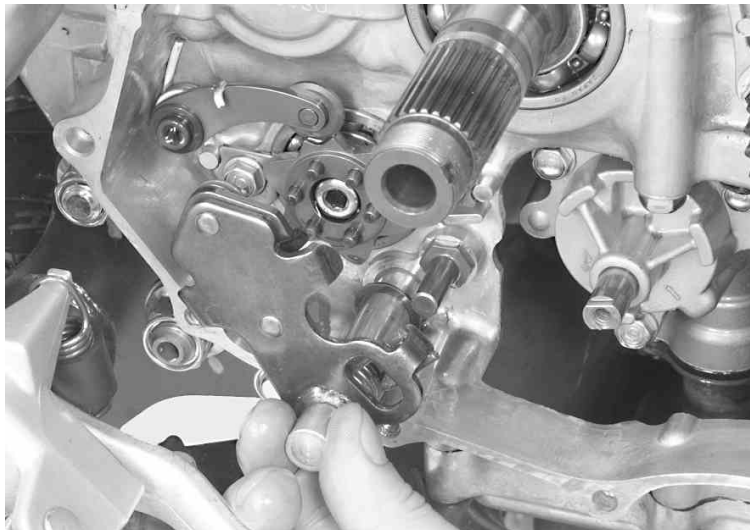
Bei der Montage des Schaltmechanismus ist unbedingt auf Anlaufscheiben oder anderes zu achten, damit bei der Fehlerbeseitigung kein neuer Fehler eingebaut wird (Bild 005).

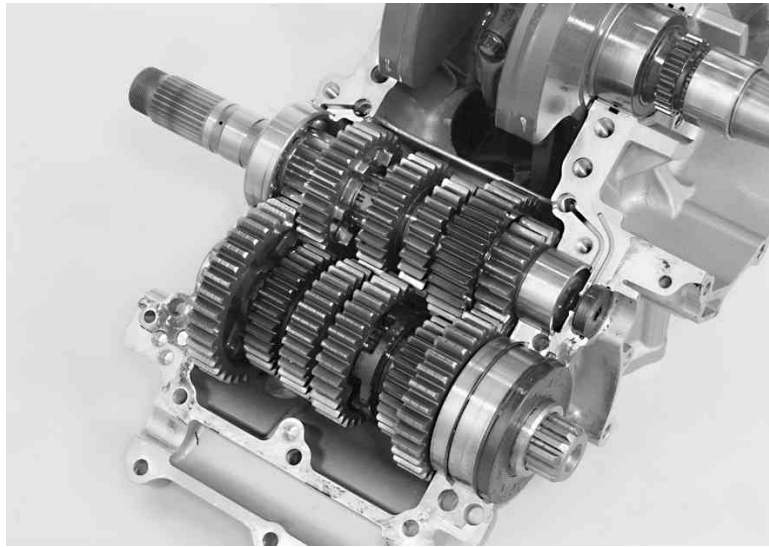
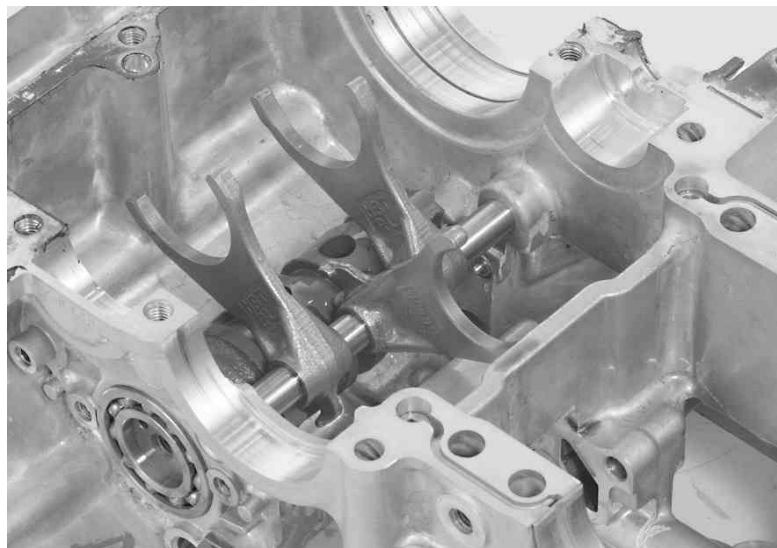
Für das axiale verschieben der Getriebezahnräder (Bild 007) sind die Schaltwalze und die Schaltgabeln verantwortlich (Bild 008).

Schäden in diesem Bereich machen sich meist nur in einem oder in zwei Gängen bemerkbar.

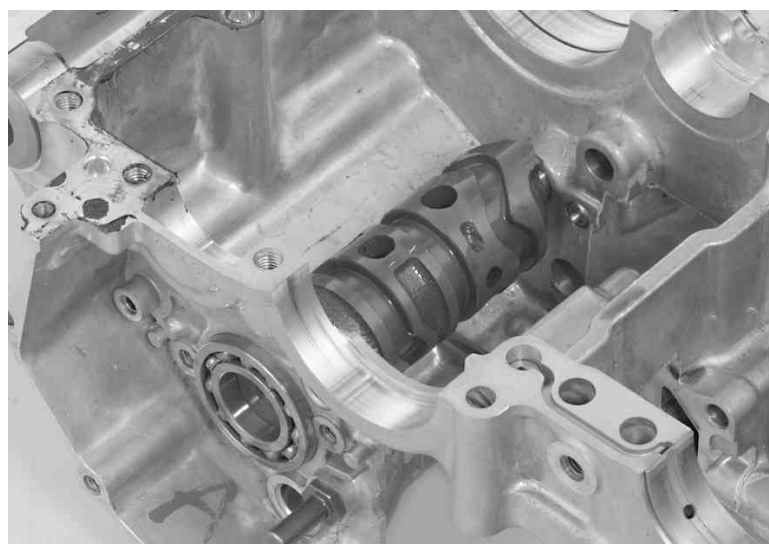
Bevor die Schaltwalze aus dem Kurbelgehäuse ausgebaut wird, ist unbedingt die Leichtgängigkeit und die Spielfreiheit der Lagerung zu prüfen (Bild 009).

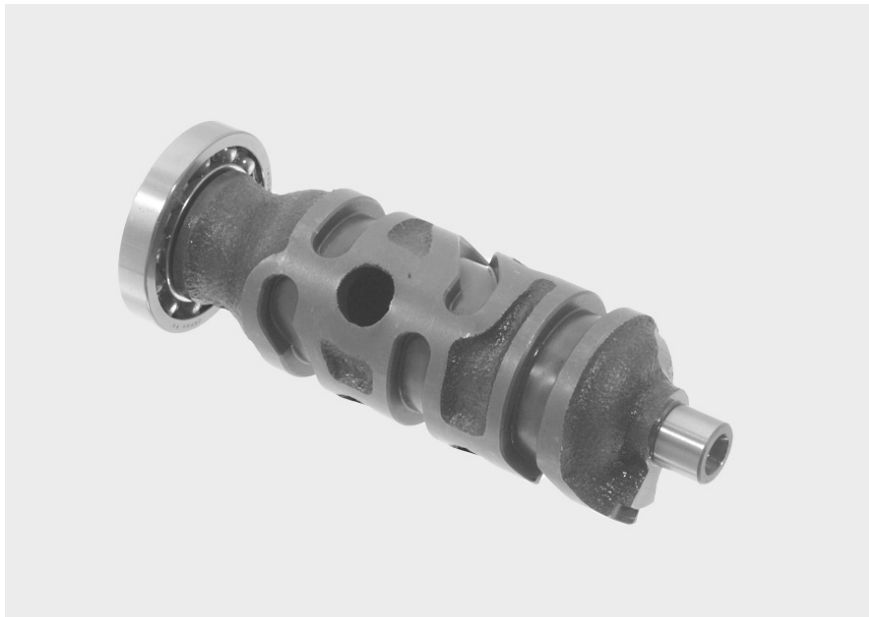
An der Schaltwalze kommt es zu einem sehr mäßigen Verschleiß an den Umlenkpunkten der Kulissenlaufbahn. Die seitlichen Anlageflächen werden langsam abgerieben und die Schaltgabel kann dem Kurvenradius nicht mehr exakt folgen und beginnt schwergängig zu werden.

Der Verschleiß der Kulissenlaufbahn tritt immer nur auf der äußeren Seite der Kurve auf (Bild 010).

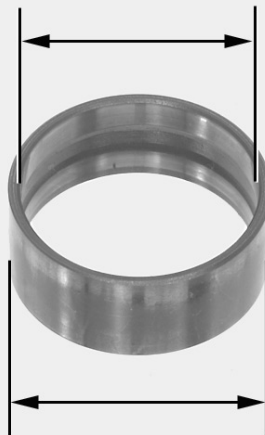
Da insbesondere die Losräder eines Getriebes permanent auf der Getriebewelle rotieren, werden die Losräder häufig in Buchsen gelagert.

Bei lauten Getrieben oder schlechter Schaltbarkeit sind die Innendurchmesser der Getriebezahnräder (Bild 015), Innen- und Außendurchmesser der Buchsen (Bild 016) und die glatten Lagerflächen der Getriebewellen (Bild 017) zu messen.

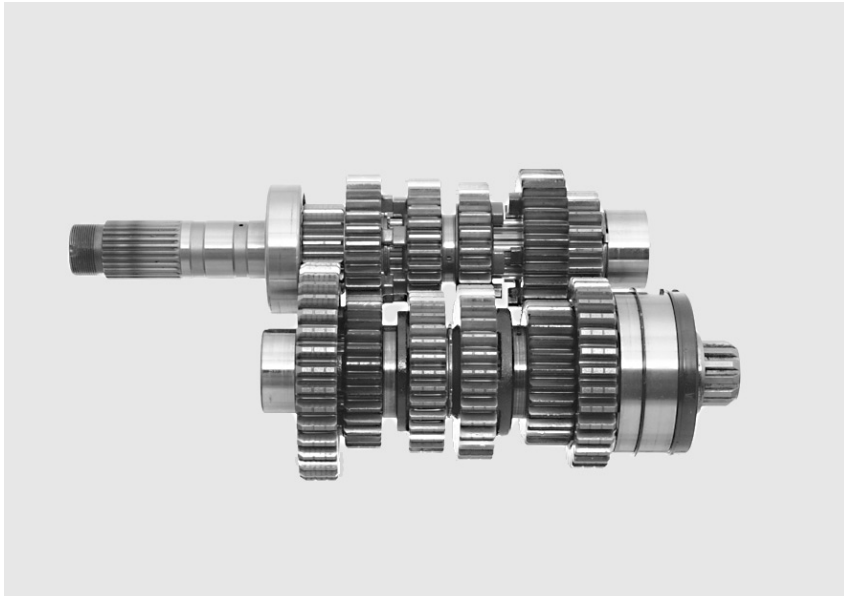
Nach erfolgter Montage werden die beiden Getriebewellen nochmals kontrolliert (Bild 019). Wenn alle Zahnräder nach Werkstatthandbuch montiert sind, lassen sich die beiden Getriebewellen parallel anordnen.
